## 東日本大震災の津波により被災した化石レプリカの修復経験から得られたこと

松本幸英\*・河原康浩\*

\*林原自然科学博物館

### Lessons learned from restoration of fossil replicas damaged by the Tsunami of The Great East Japan Earthquake

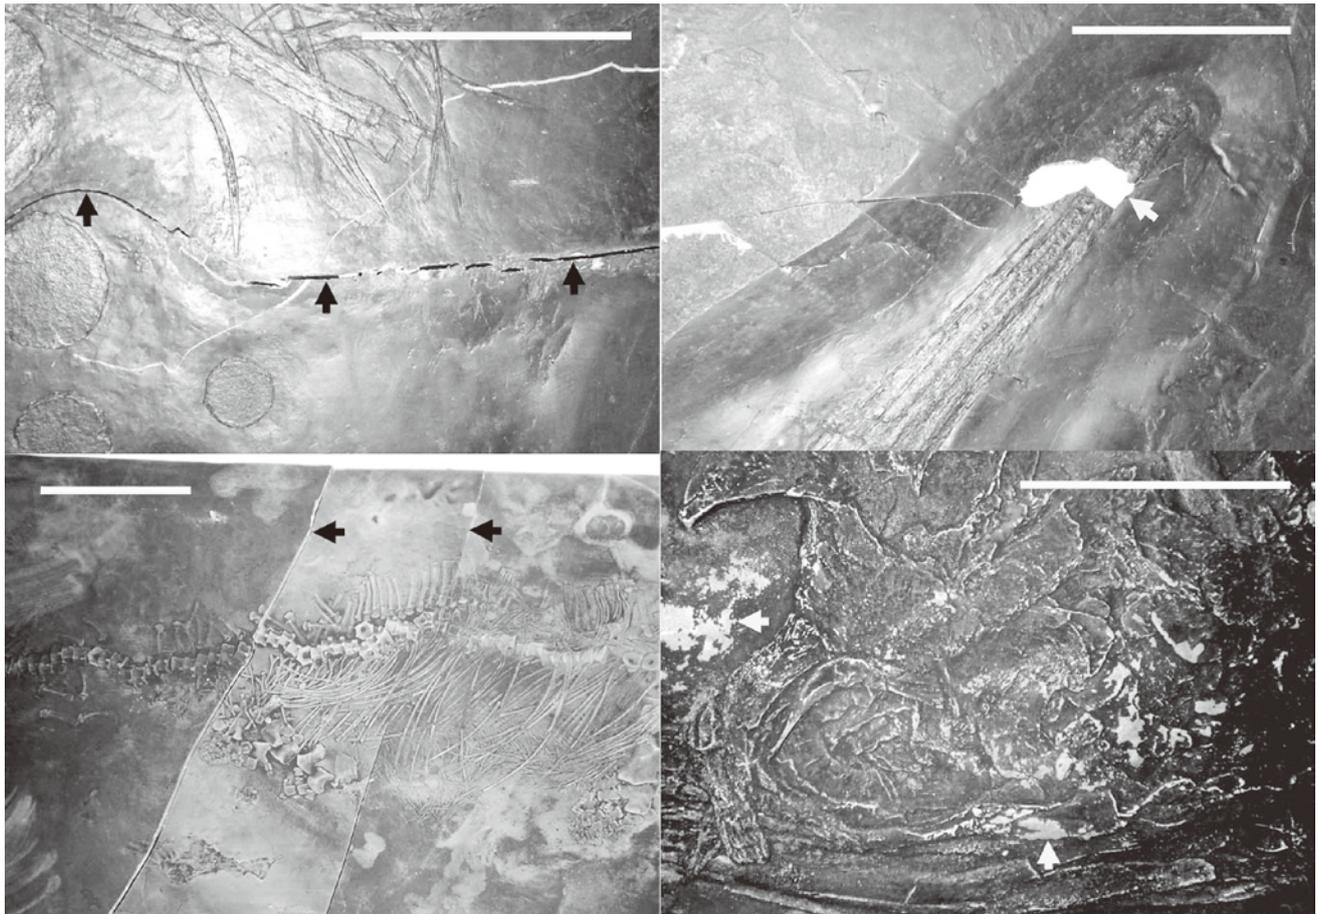
図1. 3.11津波によるレプリカの損傷。左上, ヒビ(矢印); 右上, 部分的な欠損(矢印); 左下, 塗料落ち(白~灰色部分)と割れ(矢印); 右下, 塗料落ち(矢印)。スケールバー, 10 cm.

Fig. 1. Damage of the replicas caused by the 3.11 Tsunami. Upper left, cracks (arrows); upper right, partial loss (arrow); lower left, lost paint (the white to gray portions) and fragments into three pieces (arrows); lower right, lost paints (arrows). Scale bars, 10 cm.

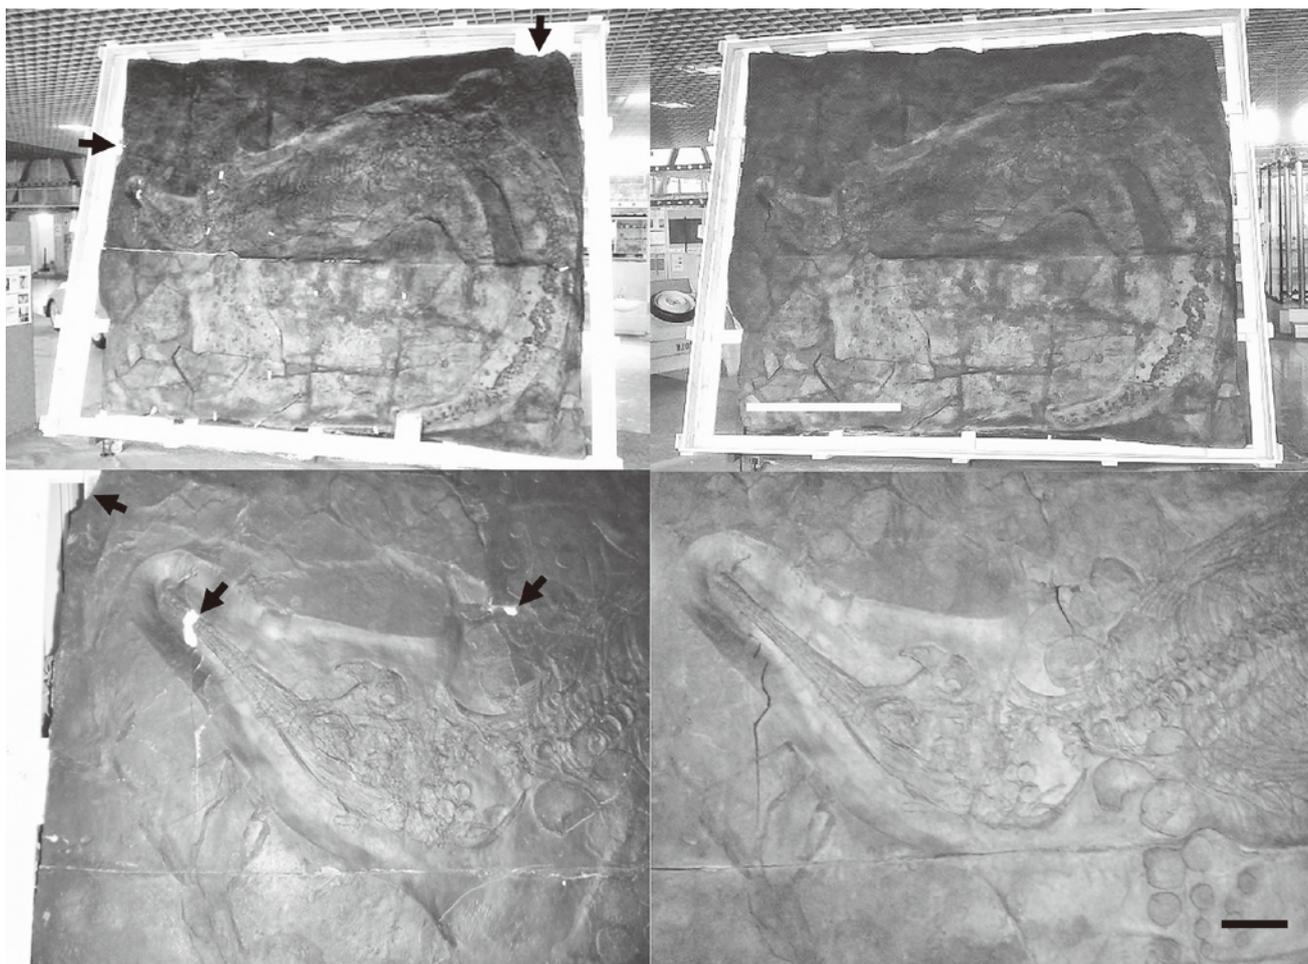
図2. FRP製の *Besanosaurus* レプリカの修復。左, 修復前; 右, 修復後; 上, 前景; 下, 頭蓋部。スケールバー (白), 1m; スケールバー (黒), 10cm。主要な損傷はヒビ, 部分的な欠損 (矢印), そして小さいが多くの塗料落ちである。

Fig. 2. Restoration of the *Besanosaurus* replica made of fiberglass reinforced plastic. Left, before restoration; right, after restoration; upper, front view; lower, cranial portion. Scale bar (white), 1m; scale bar (black), 10cm. Major damage including cracks, partial loss (arrows) and many very small lost paint.

12月の見積もりの際に見逃された損傷箇所が無数に存在することが修復作業実施時にわかった。小さなヒビ, 数千, 数万もの微細な塗料落ち, レプリカ縁部の欠損である。小さなヒビや数千, 数万もの微細な塗料落ちは, 足場を使って接近し特定の角度から裏からの透過光を確認するという方法でしか確認できないものがほとんどで

あった。これらは透過光の遮断により解決した。また、レプリカ縁部の欠損を見積もりの際に2箇所確認していたが、実施時新たに3箇所を確認し合計5箇所となった。これらは標本の木枠、鉄枠、緩衝材の陰になっていたもので、下見時に標本が展示中であったため、広く明るい場所での確認をしなかったことが見落としの原因である。見積もりの際には原状と同じFRPのみの薄い樹脂成形による修復を予定していたが、欠損箇所が増えて修復に時間がかかりすぎるため、パテによる簡単な成形に変更して対応した。下見においては修復と同等の照明や足場の環境が必要であった。

レプリカの緑の5箇所マトリクス部分の欠損部位 (図2-左上) にFRPで土台を作り, エポキシパテで成形し, アクリル絵の具で塗装した (図2-右上). ヒビのうち, 裏まで届く大きなヒビは裏側をFRPで補強固定し, 表側をエポキシ樹脂で埋めてアクリル絵の具で塗装した. 表側

のみの小さな無数のヒビは裏側を黒のアクリル絵の具で塗装し, 裏側からの透過光を遮断して見えなくした. 表側の無数の欠損はエポキシ樹脂で埋めて, それをアクリル絵の具で塗装した. 吻部の欠損部位は (図2-左下), 30077ベサノサウルス頭蓋部レプリカから吻部を型取り複製して復元した (図2-右下). 無数の塗料落ちのうち, 大きな塗料落ちはその部位を直接アクリル絵の具で塗装

し, 微細な無数の塗料落ちは裏側に黒いアクリル絵の具を塗装して, 裏側からの光の侵入を防ぐ方法で見えなくした。表側のひっかき傷はアクリル絵の具により修正した。裏側の補強用角材の切断部分をFRP補強した。

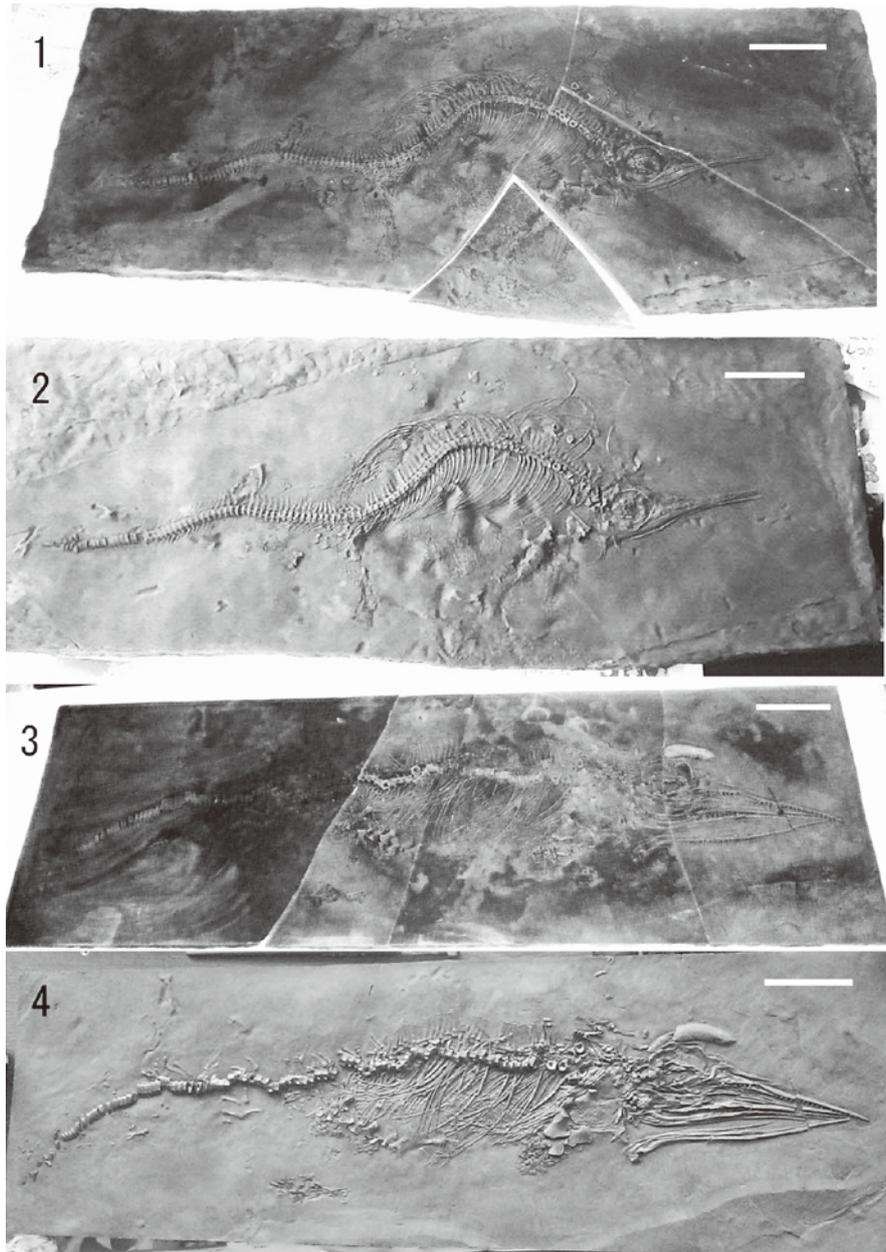
図3. *Mixosaurus cornalianus*の硬く薄い石膏製レプリカの修復。1と3, 修復前(灰色部分が塗料落ちを示す);2と4, 修復後。スケールバー, 10 cm。石膏製レプリカの主要な損傷は塗料落ちと割れである。

Fig. 3. Restoration of the hard and thin plaster replicas of *Mixosaurus cornalianus*. 1, 3, before restoration (the gray portion shows the lost paint); 2, 4, after restoration. Scale bars, 10 cm. Major damage to the plaster replicas includes lost paint and fragmentation.

使用されていた塗料は固定されておらず、触れただけで手が汚れるほどであった。しかし、強固に付着してとれない部分もあり、任意にコントラストを調整することは困難であった。そのため、コントラストを強くする方

割れて四つに分かれた石膏板(図3-1)を接着剤によりつなぎ固定した(図3-2)。水を含ませた筆により分厚く塗装された塗料を可能な限り取り除き、更に表側に残さ

れた塗料をマトリクス全体に広げて一様な明度に調整した。骨格には塗料落ちに関係なく全て黒のアクリル絵の具で塗装し光沢を出させて骨格をマトリクスから浮き立たせる様にした。塗料の乾燥後、定着処理を施した。

割れて四つに分かれた石膏板（図3-3）を接着剤によりつなぎ固定した（図3-4）。図3-3の左端のブロックには不安定な塗料が多く残っていたため、重点的に塗料の除去を行った。水をたっぷりと含ませた筆により塗料を溶かして取り除いたが、取りきれない部分が多く残った。そのため、残された塗料に合わせてマトリクス全体を一律の明度に調整した。骨格には塗料落ちに関係なく、全て黒のアクリル絵の具で塗装し光沢を出させて骨格をマトリクスから浮き立たせる様にした。塗装乾燥後、定着処理を施した。
