## 宮城県自然史標本レスキュー活動報告：被災地のミュージアム活動復興に向けて

## Report on activities to rescue natural-history specimens in Miyagi Prefecture for restoration of museum activities in the damaged area

**Abstract.** The 2011 earthquake off the Pacific coast of Tohoku and the subsequent tsunami severely damaged many cultural facilities along the eastern coast of Japan. The Committee for Salvaging Cultural Properties was established in Tokyo through an appeal to the Agency for Cultural Affairs, and the local headquarters of the Committee in Miyagi was established in the Sendai City Museum beginning April 19. The staffs of local museums and the Cultural Properties Protection Section of Miyagi Prefecture joined operations to salvage cultural properties in Miyagi. Tohoku University Museum joined this enterprise to salvage natural-history collections from 6 facilities. Many museum collections were lost in this disaster, but most of the collections exhibited in the Utatsu Ichthyosaur Museum were successfully rescued. After emergency salvage operations decreased, the Miyagi Liaison Conference for preserving damaged cultural properties was established to assume salvage operations from the local headquarters, whi

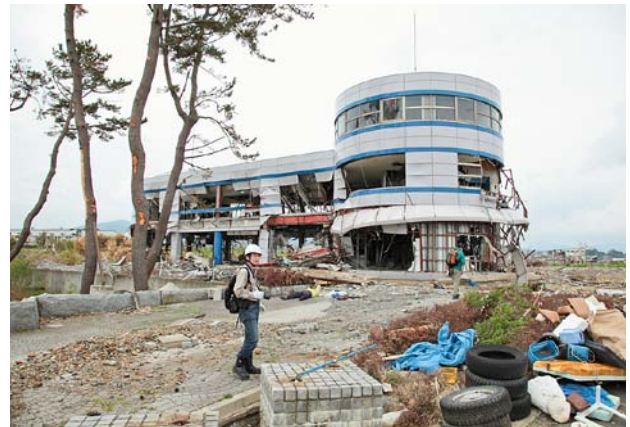
図3. 気仙沼市岩井崎プロムナードセンター建物正面被害状況（2011年5月21日撮影）。

Fig. 3. Damage to the Iwaisaki Promenard Center, viewed from seaward side. Photo taken on May 21, 2011.

されている。同センターには地元気仙沼市のペルム紀化石標本を中心に数10点の標本が展示され、岩井崎石灰岩の岩石標本・薄片も保管されていた。この地域では津波の高さは少なくとも11m（東北地方太平洋沖地震津波合同調査グループ，2011参照，以下同様）に達しており、2階天井付近まで水没し、建物の骨組みを残し、内部はほぼ完全に破壊された（図3）。

同センターのレスキュー活動は、2011年5月21日に気仙沼市教育委員会、県文化財課、国立文化財機構、東北大博物館により実施され、腕足類など化石標本10点と漁具などの民俗資料が回収された。これらの化石標本は同定後、気仙沼市教育委員会に返還された。

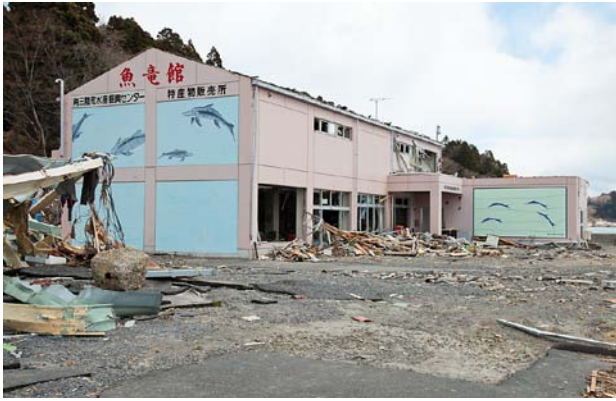
図4. 南三陸町歌津魚竜館（水産振興センター）建物正面被害状況（2011年4月4日撮影）。

Fig. 4. Damage to the front of the Utatsu Ichthyosaur Museum (Fisheries Promotion Center) in Minamisanriku Town. Photo taken on April 4, 2011.

に達し、施設は完全に浸水した。2階展示室の窓など開口部は破壊されたが、三方の壁が無事であったため、ほとんどの展示物は施設外への流出を免れ、室内に留まった。現地保存展示施設内では、展示物は床に散乱し、土砂と瓦礫に覆われた。現地保存のクダノハマギョリュウ標本は瓦礫に覆われ、標本の一部が剥離したが、大きな損傷は認められなかった。

4月4日に東北大博物館による被害状況調査（図4）が行われ、4月13日には南三陸町教育委員会、同大埋蔵文化財調査室、県教育委員会が加わり展示物回収作業が行われ、人手により搬出可能な展示物のうち、自然史標本は東北大博物館、考古資料および民俗資料は同大埋蔵文化財調査室に搬入され、洗浄処理がなされた。この間の4月7日に発生した余震により、2階展示室の大型魚竜標本が破損した。4月18日には、東北大博物館により、搬出困難な大型標本と現地保存標本に保護材などによる簡単な保護処置が施された。

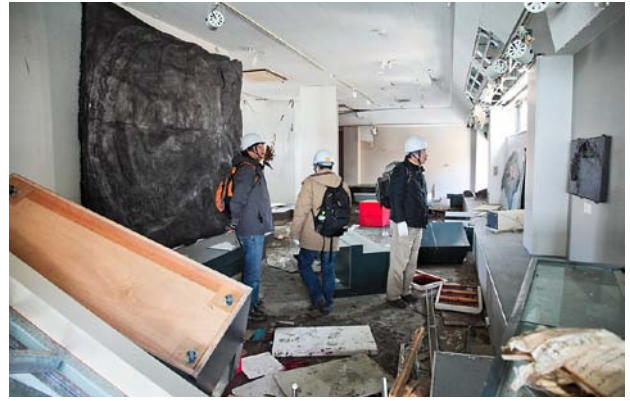
人手で搬出できなかった2階展示室の大型魚竜標本と和船、野外展示場の大型皿貝化石ブロック標本については、10月30日～11月1日に大型クレーン車を導入して搬出し（図5）、大型魚竜標本2点は仙台市科学館、大型皿貝化石ブロック標本は東北大博物館、和船は南三陸町民俗資料館へ、それぞれ搬入され、一時保管されている。12月12日には、現地保存施設の入口・窓を塞ぐ仮囲い工事を行い、歌津魚竜館の現地でのレスキュー活動を終了した。

図5. 南三陸町歌津魚竜館（水産振興センター）2階展示室被害状況（2011年4月4日撮影）。

Fig. 5. Damage to the exhibition room on the second floor of the Utatsu Ichthyosaur Museum (Fisheries Promotion Center) in Minamisanriku Town. Photo taken on April 4, 2011.

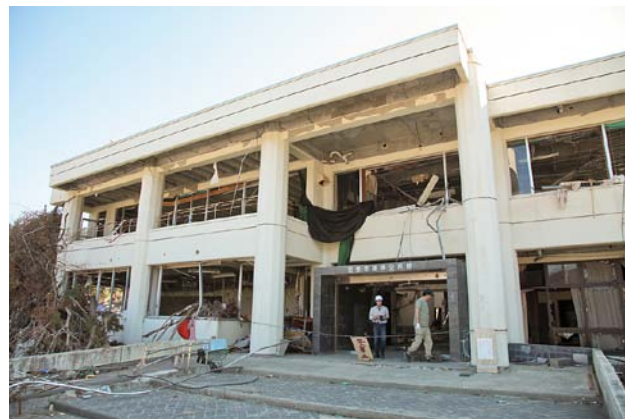
図6. 石巻市雄勝公民館正面被害状況（2011年5月18日撮影）。

Fig. 6. Damage to the front of the Ogatsu Community Center at Ogatsu, Ishinomaki City. Photo taken on May 18, 2011.

2階海側の開口部が完全に破壊されるなど、壊滅的な被害を受けた（図6）。また、屋上には津波により大型観光バスが乗り上げた。東北大博物館の5月18日の状況調査では、2階の壁際からウミユリ石灰岩標本1点のみが確認され、上記レプリカ標本等は流失した可能性が高い。

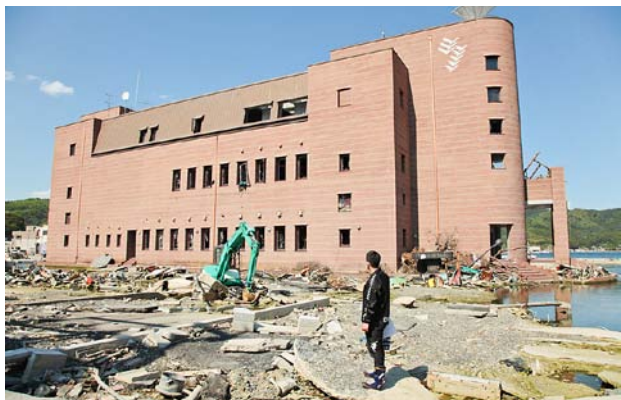
図7. 女川町マリナル女川建物市街地側被害状況（2011年5月18日撮影）。

Fig. 7. Damage to Marinepal Onagawa, viewed from the downtown area of Onagawa Town. Photo taken on May 18, 2011.

この地域での津波は、少なくとも高さ約17mに到達し、同センターの屋上付近まで浸水した（図7）。同センター1・2階はほぼ完全に破壊され、特に1階には大量の重油

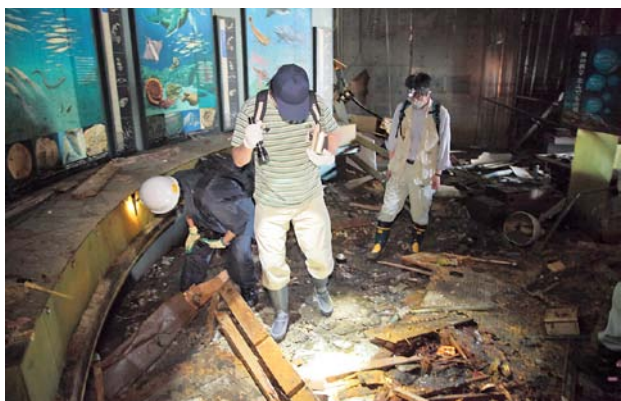
図8. マリナル女川1階展示室被害状況（2011年5月18日撮影）。

Fig. 8. Damage to the exhibition room on the first floor of Marinepal Onagawa. Photo taken on May 18, 2011.

まじりのヘドロや瓦礫が堆積していた（図8）。5月18日に女川町職員の立ち会いのもと実施された被害状況調査により、1階展示ケース内に標本があること、2階展示室の展示資料の一部が残されていることが確認できた。回収作業は、6月21日に東北大博物館、同埋蔵文化財調査室、国立文化財機構により行われた。1階展示ケースから回収された約50点の化石標本は、合成洗剤等を用いた洗浄後、東北大博物館に一時保管された。考古資料は東北大埋蔵文化財調査室に搬入し、水洗後、一時保管した。民俗資料は宮城県慶長使節館ミュージアム「サン・ファン館」で水洗後、仙台市科学館に搬入し、一時保管した。

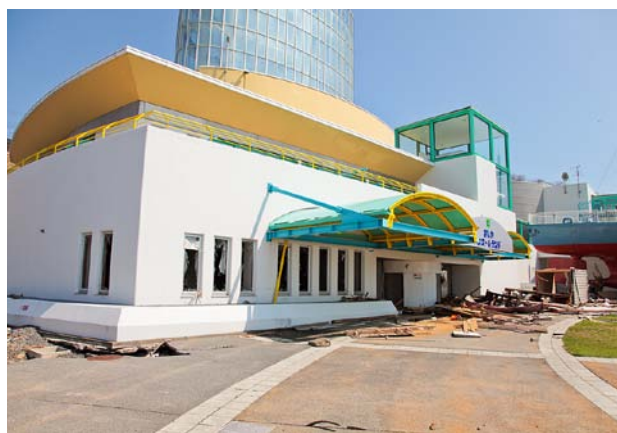
おしかホエールランドは、牡鹿半島先端に近い鮎川港内の金華山観光船桟橋付近に位置していた。1階展示室にマッコウクジラとコククジラの全身骨格標本とクジラ類液浸標本のほか、クジラ漁に関する漁具などの民俗資料が展示されていた。また、2階展示室には鯨類標本のほか、旧牡鹿町の歴史資料と捕鯨関連資料が展示されていた。鮎川地区での津波の高さは少なくとも8mに達し、同館の2階床上まで浸水し、1階展示室には大量の瓦礫が堆積していた（図9、10）。1階展示室の液浸標本は破損したケース内に残されていた1体と瓦礫の中から発見された2体を残し、すべて流失した。2体の天井吊下げ全身骨格標本は肋骨の先端まで浸水したが、流失を免れた。

図9. 石巻市おしかホエールランド建物正面被害状況（2011年4月28日撮影）。

Fig. 9. Damage to the front of Oshika Whale Land at Ayukawa, Ishinomaki City. Photo taken on April 28, 2011.

4月28日に石巻市職員の立ち会いのもと東北大博物館、県文化財保護課、国立文化財機構による被害状況調査を実施した。6月29日に、人手による標本回収作業を実施し、大型標本以外の展示物を2階展示室より搬出し、一時保管のため仙台市科学館に搬入した。また、同日、岩手県陸前高田市の「海と貝のミュージアム」より南下してきた国立科学博物館・鯨類レスキュー隊により液浸標

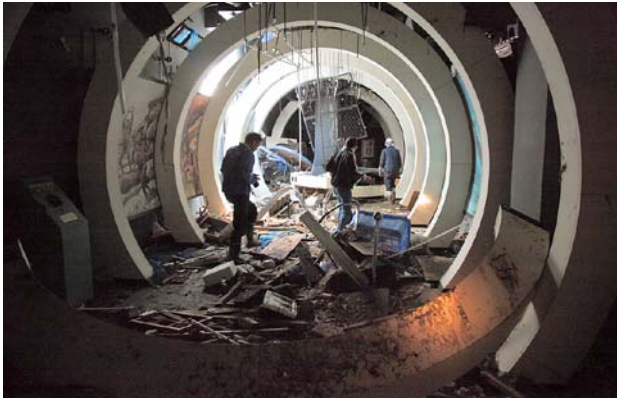
図10. 石巻市おしかホエールランド1階展示室導入付近被害状況 (2011年4月28日撮影)

Fig. 10. Damage to the approach to the exhibition rooms on the first floor of Oshika Whale Land at Ayukawa, Ishinomaki City. Photo taken on April 28, 2011.
